## **RAPPORT ANNUEL 2022**

**COMITÉ DE VIGILANCE**  
**LIEU D'ENFOUISSEMENT DE SAINT-NICEPHORE**

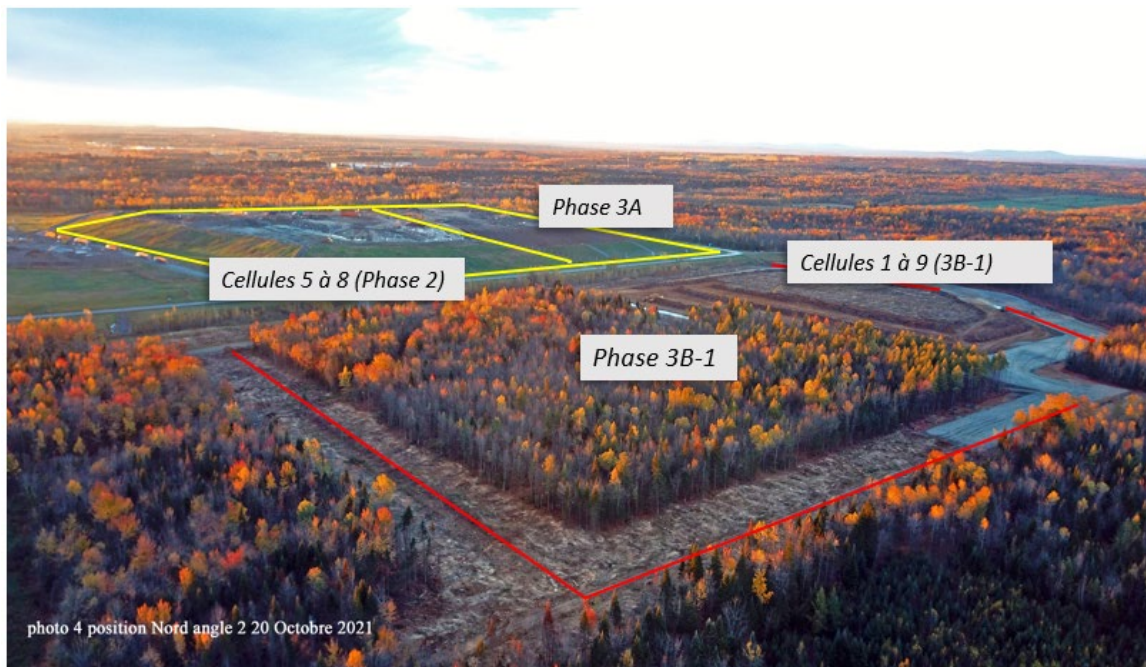
Photo : Délimitation et visuel des phases 2, 3A et 3B-1 en date du 20 octobre 2021

L'année 2022 a été marquée par les travaux pour que la nouvelle phase 3B-1 soit opérationnelle et par un décret d'urgence ministérielle autorisant la réouverture des cellules 5 à 8 de la phase 2 et le prolongement des opérations sur la phase 3A.

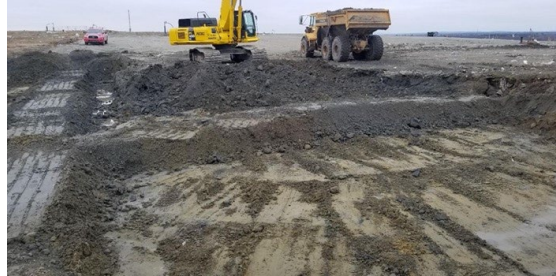
*Photo : travaux d'exploitation de la phase 2*

- Réouverture des cellules 5 à 8 de la phase 2
- Prolongement de l'exploitation de la phase 3A
- Interventions pour assurer l'efficacité de la capture d'odeurs, de la gestion du lixiviat et du risque d'érosion (phase 2)
- Utilisation de l'espace créé par le tassement des déchets au fil des ans (phase 2)
- Profilage à la verticale des pentes (phase 2 et 3A)
- Recouvrement de la nouvelle couche de déchets (phase 2 et 3A)

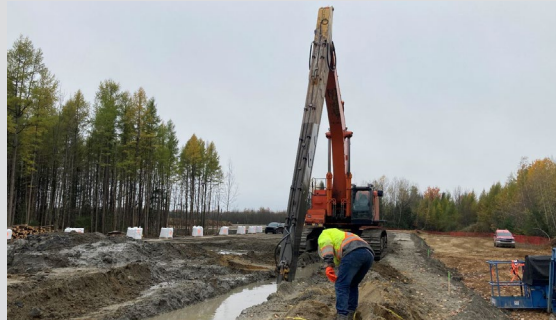
*Photo : Tranchée pour le mur sol-bentonite*

- Excavation d'une tranchée de douze mètres
- Construction d'un mur sol-bentonite ceinturant la phase 3B
  - Excavation des trois premières cellules

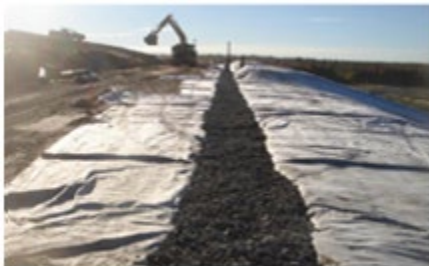
Photo : tranchée horizontale

- Les tranchées horizontales, installées au fur et à mesure de l'aménagement d'une cellule
- Les puits verticaux, forés lors du recouvrement final des cellules

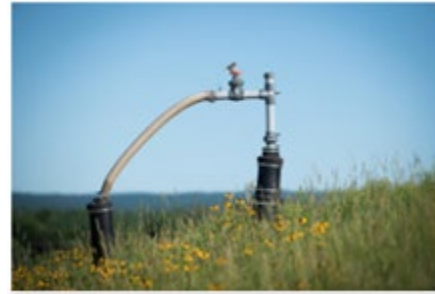
Photo : puit vertical

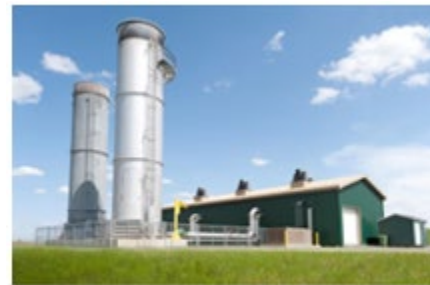
Photo : centrale de destruction des biogaz

- Les biogaz ne pouvant être valorisés sont brûlés à la centrale de destruction des biogaz soit environ 20 % l'été et 0 % l'hiver
- WM a analysé différentes options pour maximiser la valorisation du biogaz durant toute l'année

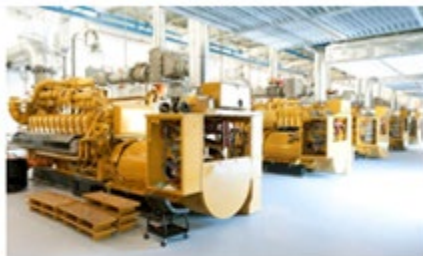
Photo : moteurs de la centrale électrique

- Selon la saison, entre 60 et 95 % du biogaz capté est valorisé de quatre façons :
  - Production d'électricité vendue à Hydro-Québec (capacité de 7,6 mégawatts)

Les questions du Comité ont permis de fournir des précisions sur le rendement de la centrale électrique et les possibilités d'accroître sa capacité de production. WM a expliqué que les moteurs de la centrale ont une capacité de production de 7,6 mégawatts soit l'équivalent de 6 500 foyers alimentés en électricité.

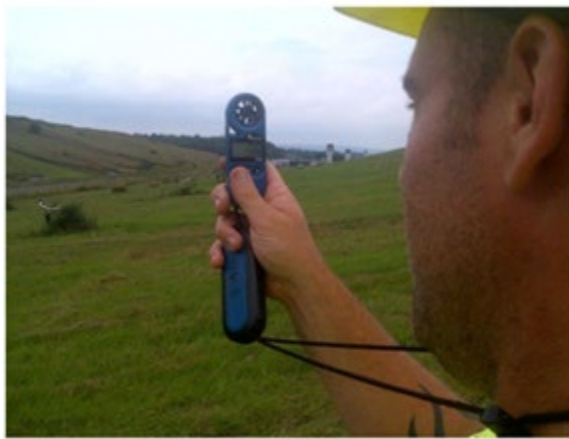
Photo : prise de données géoréférencées des émissions fugitives de biogaz

WM a partagé avec le Comité les **résultats des suivis effectués sur le terrain** pour vérifier que le réseau de captage des biogaz fonctionne bien, et qu'il n'y a pas d'émission fugitive d'importance. En cas de dépassement de la valeur fixée par le ministère, WM doit définir un plan d'action pour remédier à la situation.

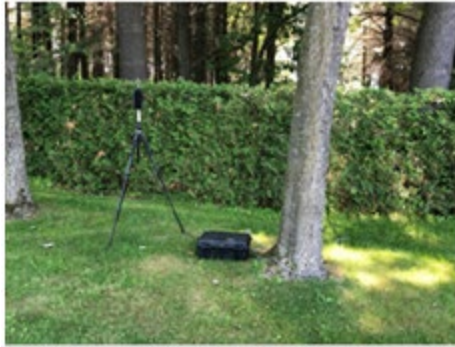
Photo : sonomètre utilisé pour la mesure du niveau du bruit

Comme l'exige le ministère, une fois par année, WM confie à la firme Yockell et Associés l'enregistrement des niveaux de bruit pendant 24 h à quatre points répartis sur le site et quatre points de référence hors site. L'objectif est de connaître le bruit déjà présent dans le milieu et ainsi isoler la contribution sonore du lieu d'enfouissement. Les résultats sont consignés dans un rapport et acheminés au ministère.

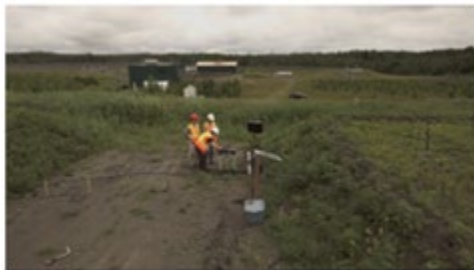
Photo : installations du projet de recherche

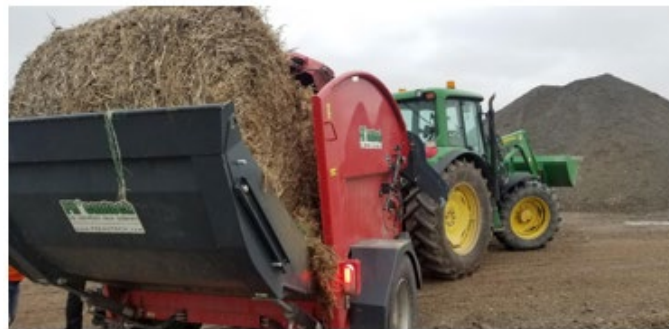
*Photo : sur la phase 2, WM a recouvert les matières avec de la paille injectée avec un neutralisant d'odeurs*

- Superficie du front de déchet quotidien à recouvrir plus grand et non contigu
- Interventions pour assurer l'efficacité de la capture des odeurs, de la gestion du lixiviat et de la gestion des risques d'érosion
- Choix des matériaux pour le recouvrement des nouveaux déchets
- Gestion de l'augmentation des risques d'odeurs
