# Rapport annuel 2020

**COMITÉ DE VIGILANCE**  
**LIEU D'ENFOUISSEMENT DE SAINT-NICÉPHORE**

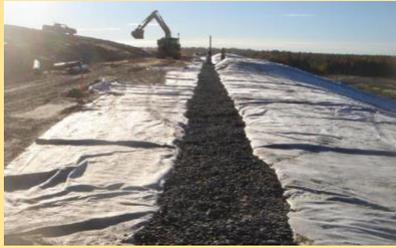
<p>Installation de puits verticaux dans le talus nord de la phase 3A</p>

<p>Les puits verticaux sont forés une fois le recouvrement final complété.</p>

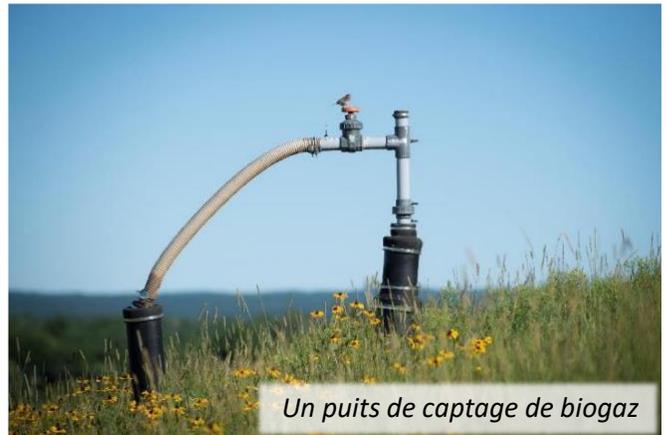
- Les tranchées horizontales, installées au fur et à mesure de l'aménagement d'une cellule, qui sont en fait des tuyaux perforés et entourés de pierre nette
- Les puits verticaux, forés lors du recouvrement final des cellules, qui sont constitués d'un tuyau de PVC et d'une valve à la tête du puits pour contrôler le débit du biogaz

*Un puits de captage de biogaz*

Ces infrastructures sont reliées à un système d'aspiration central.

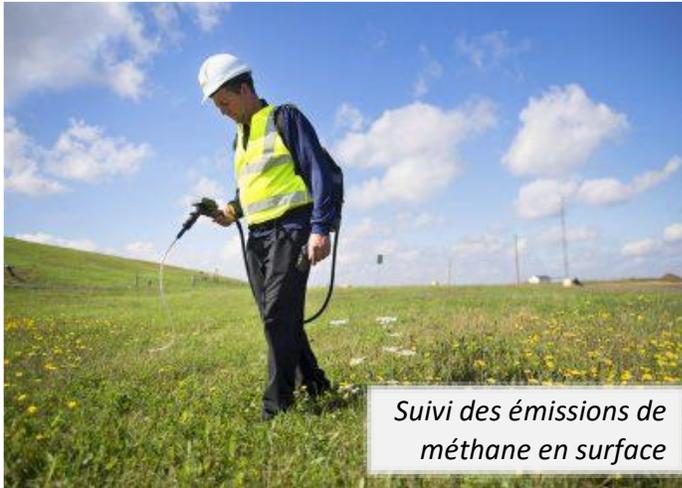
WM a également partagé avec le Comité les résultats des suivis effectués sur le terrain pour vérifier que le réseau de captage des biogaz fonctionne bien, et qu'il n'y a pas d'émissions fugitives

*Suivi des émissions de méthane en surface*

d'importance. Ces suivis sont réalisés sur l'ensemble du site, trois fois par année. En cas de dépassement de la valeur fixée par le ministère, WM doit définir un plan d'action pour remédier à la situation.

En 2020, les membres ont demandé à connaître la valeur de deux dépassements identifiés par rapport à la norme de 500 ppm ; l'information sera partagée en 2021.

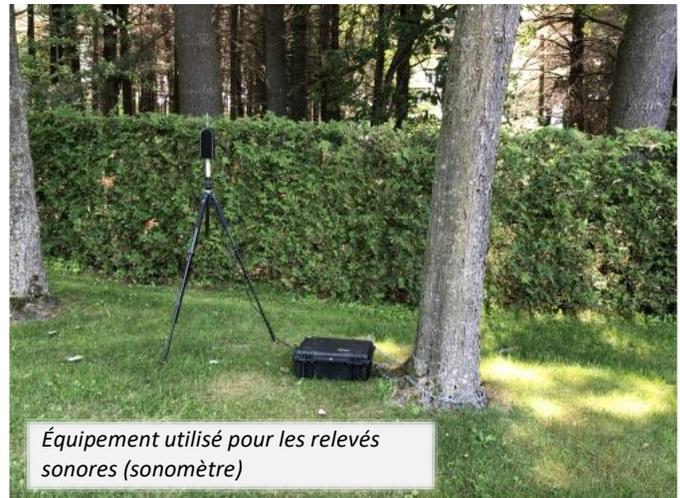
Comme l'exige le ministère, une fois par année, les niveaux de bruit sont enregistrés pendant 24 h, et ce, à quatre points répartis sur le site. WM enregistre également le bruit à quatre points de référence hors site, afin de connaître le bruit déjà présent dans le milieu et ainsi isoler la contribution sonore du lieu d'enfouissement.

Équipement utilisé pour les relevés sonores (sonomètre)

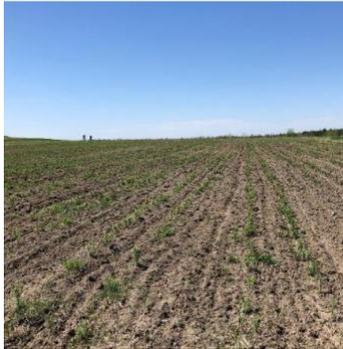
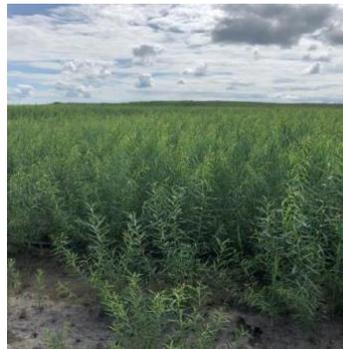
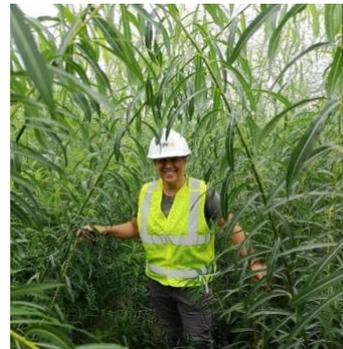
### Croissance de la plantation de saules au cours de l'année 2020

22 mai 2020

15 juillet 2020

17 août 2020

En 2020, Raméa a entamé l'irrigation d'une partie de la plantation avec du lixiviat, afin d'évaluer le comportement des saules. Au cours de l'année, grâce à cette plantation, l'entreprise estime avoir produit 70 tonnes de bois sec, et donc avoir séquestré près de 130 tonnes de CO<sub>2</sub>.
