RAPPORT ANNUEL 2023

Comité de vigilance
*Lieu d'enfouissement de Saint-
Nicéphore*

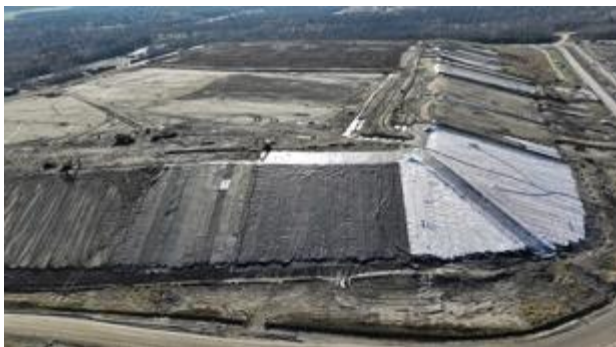
Travaux de recouvrement des cellules 5 à 8 et de la phase 3A

Les travaux de recouvrement final sur les cellules 5 à 8 de la phase 2 et sur la phase 3A ont été exécutés à 60% et se poursuivent. Le côté nord a été complété et la moitié des travaux du côté sud ont été réalisés. La dernière étape du recouvrement final de la phase 3A, l'ensemencement hydraulique, a été complétée. Le côté « est » pourra être complété avec le début du froid. Suite à une question d'une membre, WM a précisé que les travaux restants seront exécutés d'avril à juillet 2024.

Le Comité s'est demandé pourquoi le type de recouvrement était différent. WM a expliqué que d'anciens matériaux ont été utilisés dans le recouvrement de la phase 2, mais qu'il a été demandé par le ministère d'utiliser du GCL plutôt que du sable silteux.

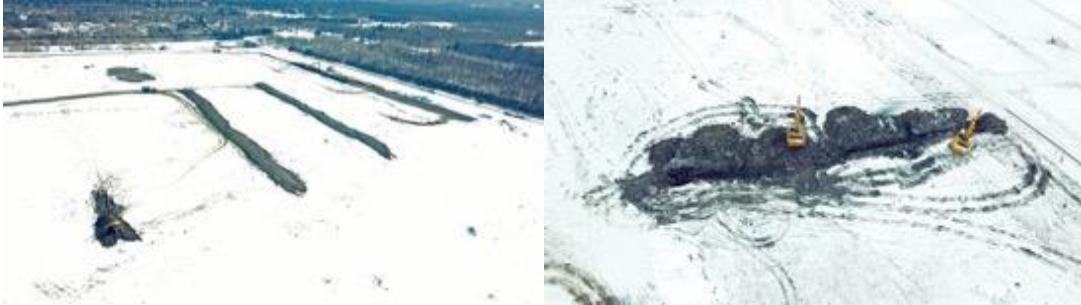
Tranchées de biogaz sur le toit de phase 3A

Des tranchées ont été creusées pour installer les tuyaux de biogaz, ce qui a favorisé l'exposition à l'air et donc la génération d'odeurs. Les travaux se sont terminés le 10 mars.

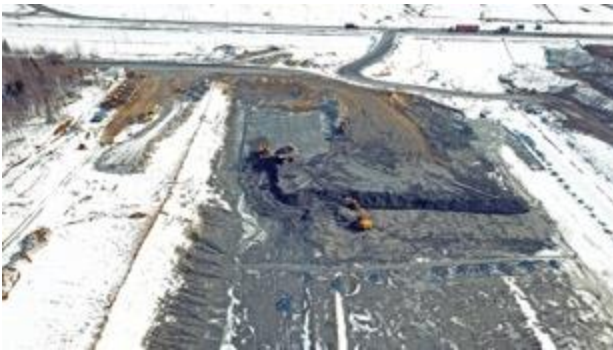
Excavation des cellules 4 et 5 de la phase 3B-1

De janvier à avril 2023, l'excavation des cellules 4 et 5 de la phase 3B-1 a eu lieu. Le fond a été égalisé avec les pentes désirées afin de permettre une gestion de l'eau efficace.

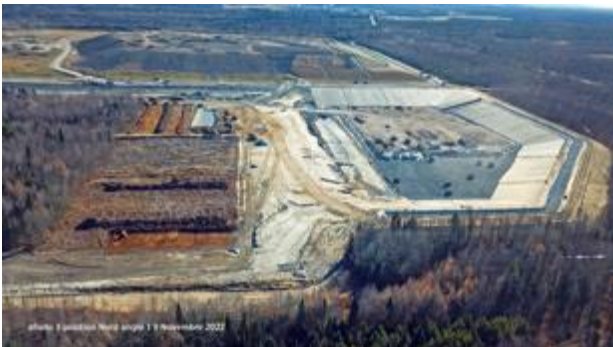
Mise en service des cellules 1-2-3 de la phase 3B-1

Le déboisement a été effectué sur ces cellules et le réseau de biogaz a été installé.

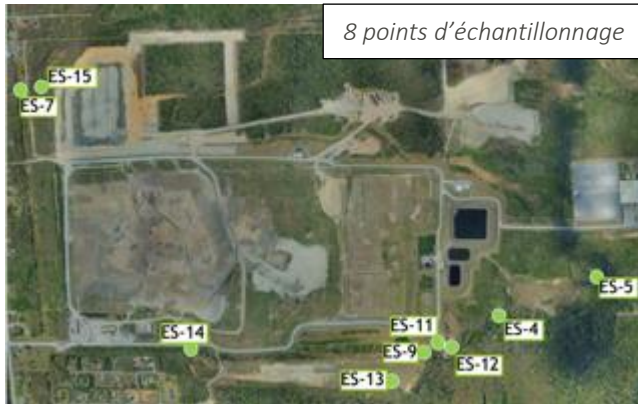
Eaux de surface

WM a expliqué qu'à la suite de l'ajout de la phase 3B-1, le seuil maximal instantané pour les matières en suspension (MES) est maintenant de 50 mg/L au lieu de 90 mg/L.

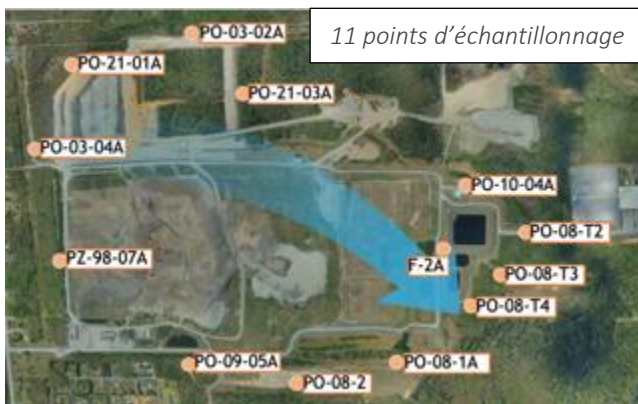
Eaux souterraines (nappe libre)

WM a expliqué que les données révèlent que la concentration d'azote ammoniacal est élevée, mais demeure en deçà des seuils. Il y a eu un léger dépassement du nickel. Il s'agit d'une problématique soulevée l'année passée et dont les recherches de bruits de fonds permettent de montrer que le site n'est pas en cause.

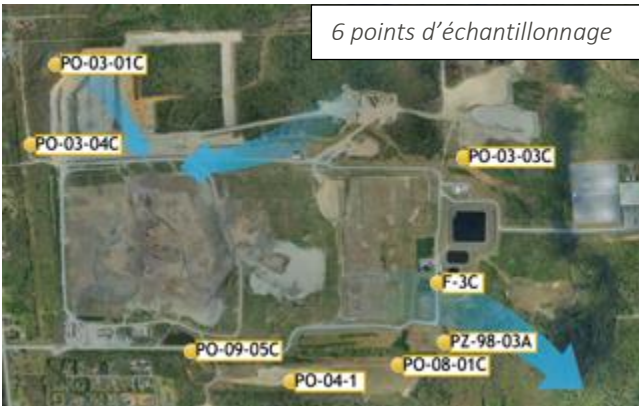
Eaux souterraines (aquifère profond)

Un avis de non-conformité a été reçu pour une concentration de sulfure de 0.078 mg/L pour le puits PO-09-05C. La firme de consultant qui a analysé les résultats de l'échantillonnage a précisé qu'il n'y a aucune tendance à la hausse ou à la baisse.
